輕鋼構低層住宅施工與危害因子

Hazardous Factors of Light Weight Steel Low-Level Housing during Construction

林春陽¹ 潘煌鏗² 李茂宏³ 莊詠翔³

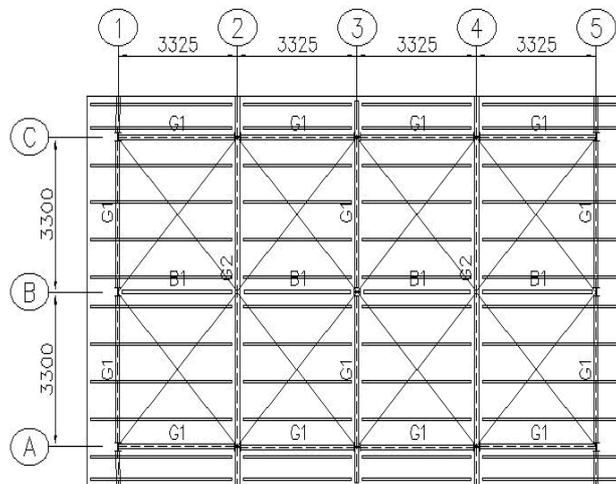
本研究係以高雄縣杉林鄉月眉農場永久屋為對象，該輕鋼構的永久屋之比較大的尺寸有鋼柱 H175×175×7.5×11 和 D165×3，及鋼樑 H298×149×5.5×8 和 H248×124×5×8 等。因本案的建築規模僅係一或二樓層之模塊化鋼構住宅建築，故本案永久屋認定為「輕鋼構低層住宅」，如圖 1 為永久屋之標準建築圖。

圖 1 永久屋標準建築圖

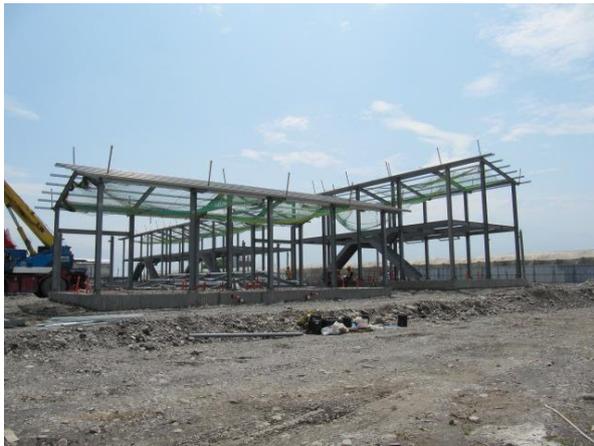
圖 2 (a) 鋼構屋頂組裝完成

輕鋼構之低層住宅非常適合災後重建，惟因輕鋼構構築方式原本就較傳統鋼筋混凝土構築方式快速（如圖 2），加上政府及公益團體希望災民能夠早日安心搬進新家，所以趕工情形亦就在所難免，造成施工中容易產生危害作業安全。故本文以低層輕鋼構永久屋為對象，探討永久屋施工作業流程及相關危害因子，針對輕鋼構施工所涉及可能危害勞工作業安全之人員墜落、感電及物體倒塌等相關缺失，以流程管制方式，提出消除風險因子方案，以達保障輕鋼構施工之結構作業安全，因而進行輕鋼構工程作業危害分析、特有災害評估與勞工安全衛生參考圖說。希冀上述輕鋼構工程作業危害、特有災害分析與勞工安全衛生參考圖說，可供日後建造模塊化之鋼構永久屋時參考。

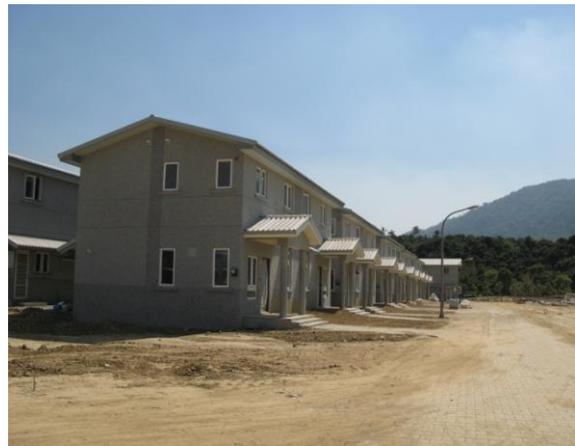
圖 2 (b) 永久屋興建完成

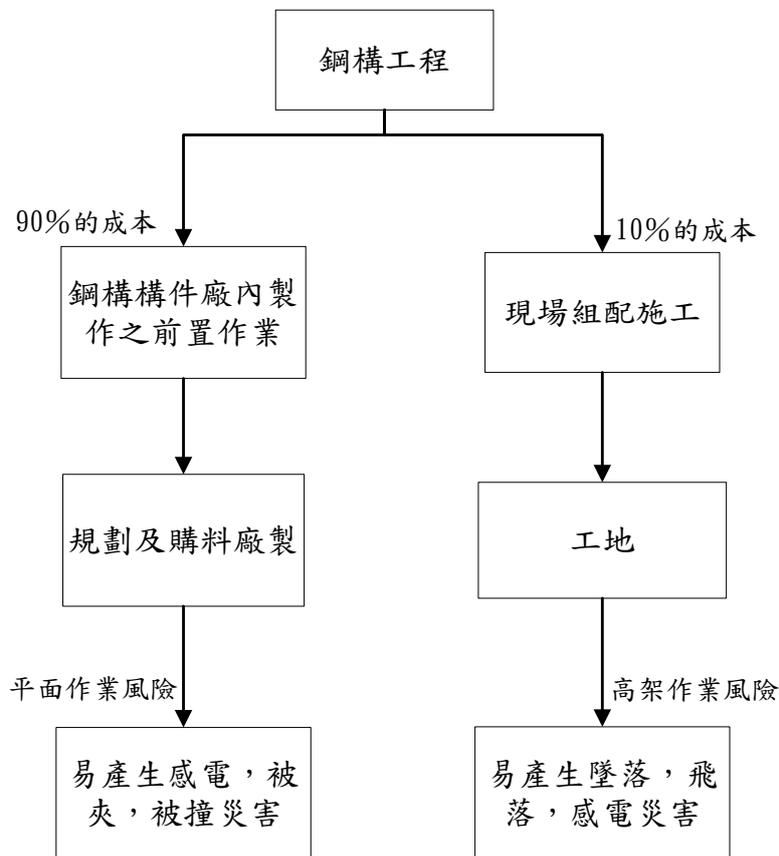
輕鋼構工程具有施工期短和危害風險高的特性，而工程可分輕鋼構構件廠內製作之前置作業及現場組配施工兩部分，前者占整體工程 90% 之成本，而後者現場施工的成本僅占 10%，各有其風險特性【4】，如下圖 3 所示，包括平面作業風險和高架作業風險。

圖 3 鋼構工程之風險特性

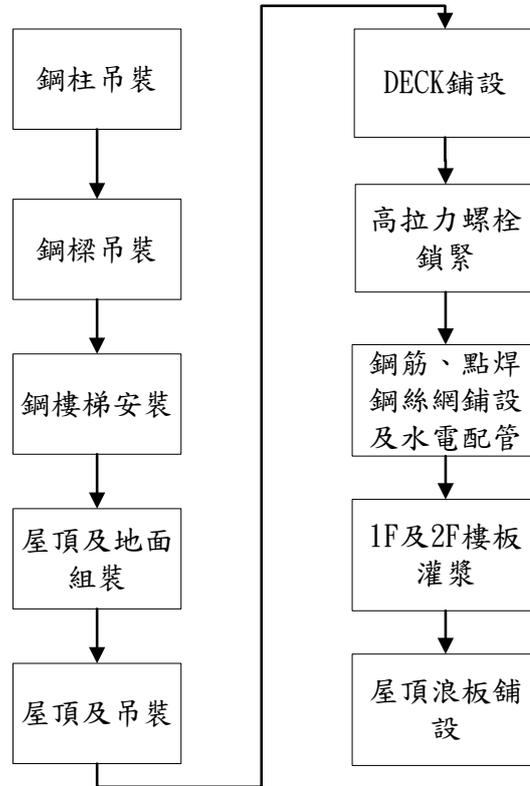
本研究探討輕鋼構工程作業風險，就現場施工安全管理的部分，高架作業安全風險高於平面作業風險甚多，因此必須從現場作業流程了解其危害之所在。輕鋼構工程現場作業流程如圖 4 輕鋼構住宅作業程序示意圖，包括(1).鋼柱吊裝、(2).鋼樑吊裝、(3).鋼樓梯安裝、(4).屋頂地面組裝、(5).屋頂吊裝、(6).DECK 鋪設、(7).高拉力螺栓鎖緊、(8).鋼筋、點焊鋼絲網鋪設及水電配管、(9).1F 及 2F 樓板灌漿、(10).屋頂浪板鋪設等之第一階作業。

圖 4 輕鋼構住宅作業程序示意圖

為從現場作業流程了解其危害因子之所在，依圖4輕鋼構住宅作業程序示意圖之施工程序所示，輕鋼構工程之第一階作業包括1.鋼柱吊裝、2.鋼樑吊裝、3.鋼樓梯安裝、4.屋頂地面組裝、5.屋頂吊裝、6.DECK鋪設、7.高拉力螺栓鎖緊、8.鋼筋、點焊鋼絲網鋪設及水電配管、9.1F及2F樓板灌漿、10.屋頂浪板鋪設。為更清楚了解各項作業間之關係，進而以表2主要作業程序分析表來表示各項作業之關係。以本案輕鋼構工程第一階作業中各項作業可能所涉之災害類型來分析，計有物體倒塌、墜落滾落、感電、物體飛落等，分析統計如表3施工災害初步分析表【5】。

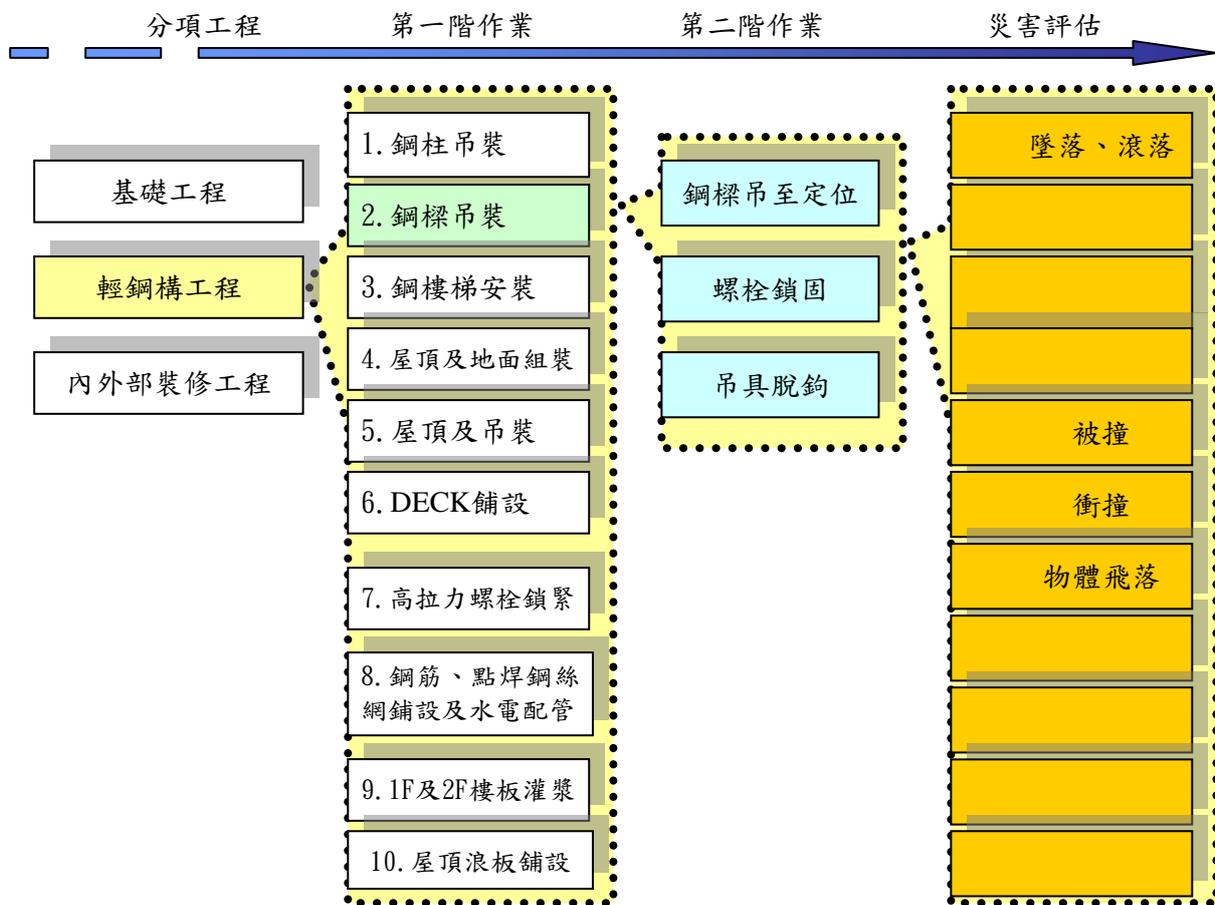
本案分項工程中之鋼構工程依據表1初步危害分析表、表2主要作業程序分析表及表3施工災害初步分析表分析，共訂出9項作業危害分析圖，例如在圖5的鋼樑吊裝作業危害分析表，該作業危害分析中包括分項工程（如輕鋼構工程）、第一階作業（如1.鋼柱吊裝、2.鋼樑吊裝、3.鋼樓梯安裝、4.屋頂地面組裝、5.屋頂吊裝、6.DECK鋪設、7.高拉力螺栓鎖緊、8.鋼筋、點焊鋼絲網鋪設及水電配管、9.1F及2F樓板灌漿、10.屋頂浪板鋪設。）、第二階作業（如「水平高程定位」、「鋼柱吊放定位」、「柱底鈹螺栓鎖固」及「吊具脫鉤」等）及災害評估（如物體飛落等）。

圖 5 鋼樑吊裝第二階段作業危害分析圖

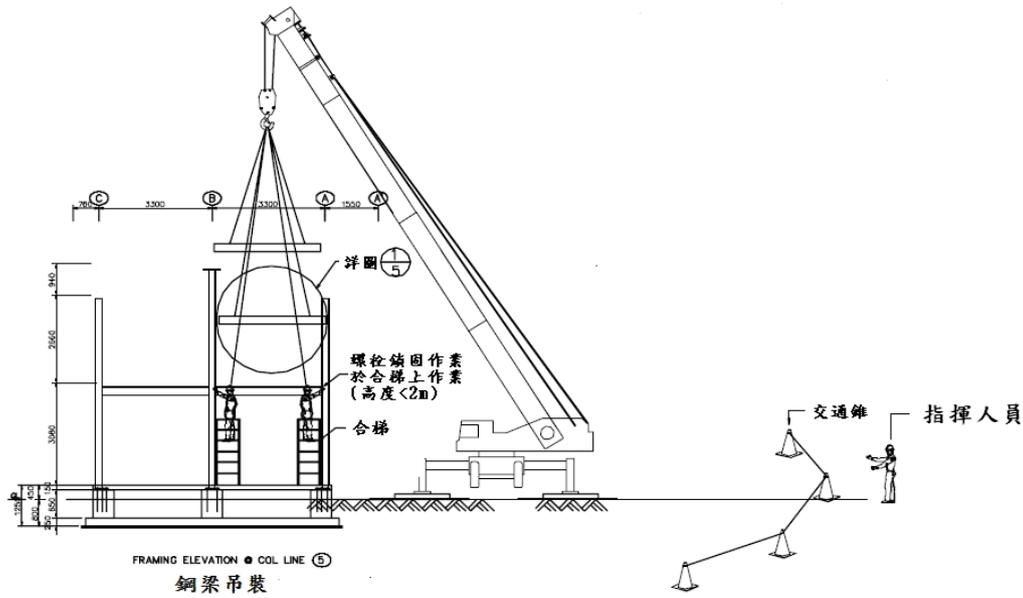
綜合上述之作業危害分析圖及特有災害評估表等資料，再配合現場實際施工執行之情況，繪製成各種作業之勞工安全衛生施工圖說，圖說中除繪製各重點之圖示外，並輔以文字說明，如鋼樑吊裝時，於圖面繪出移動式起重機之警示交通錐及指揮人員之配置，並說明為防止墜落，應使用符合規定之合梯，設置安全之上下設備，鋼樑設置安全母索，配合使用高空作業車及勞工應確實使用安全帽安全帶。本工程製作各分項工程作業之勞工安全衛生參考圖說共 7 張，例如圖 6 及圖 7 分別為鋼樑吊裝作業及高空作業之安全衛生圖說。

圖 6 鋼樑吊裝作業安全衛生圖

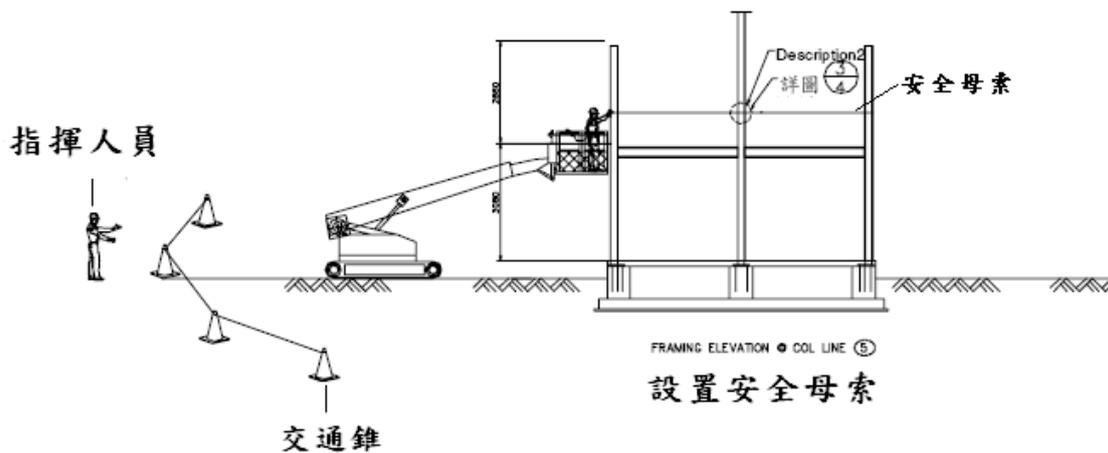
圖 7 高空作業安全衛生圖
