建築工程地梁鋼筋組立施工風險評估

摘要

Construction Risk Assessment for Foundation Beam Rebar Assembly in Building Projects

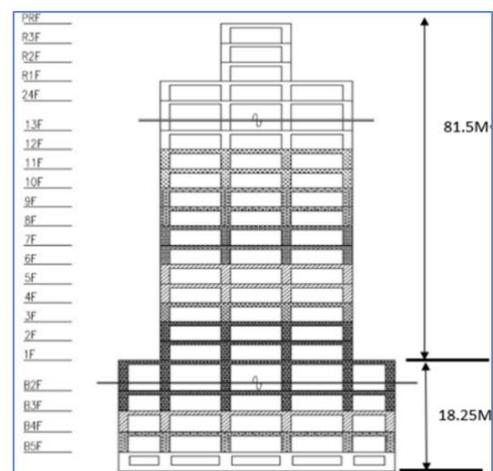
圖 3. 樓層總高度示意圖

本集合住宅之建築物基地面積 6762.96 平方公尺，為地上 24 層及屋突 3 層，一樓挑高為 6.8 公尺，2~24 樓每層樓設計高度為 3.2 公尺，屋突三層合計總高度為 9 公尺，整棟建築物總高度合計為 81.5 公尺(如圖 3)。因停車位及建築結構需求，地下室設計總開挖深度 18.25 公尺(如圖 4)，並設置五層水平支撐做為地下室開挖過程中之安全措施，後續工程則有：筏基工程、主體結構 RC 工程、機電消防設備工程、內部裝修工程等工項。

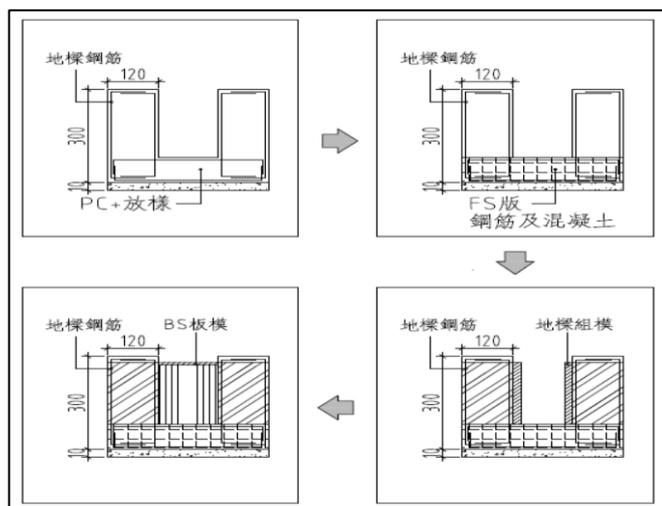
圖 5. 筏式基礎施工流程

本建築案設計為筏式基礎，地梁鋼筋組立作業是筏式基礎施工過程中重要的一環，鋼筋組立是分階段性及區域性循環施作，階段性作業完成後，才能接續進行下一階段施作。筏式基礎施工流程示意圖如 5 所示，在大底 PC 層及第一層下版筋完成之後，開始進行地梁鋼筋的組立作業，第一步就是門型樣架的組立，組立樣架前須確實測量進行放樣，標記出地梁位置、地梁柱位置、門型樣架位置等，以利後續鋼筋組立過程中能確實按圖施工，於綁紮地梁鋼筋上層及下層主筋時，施工人員都必須進入到地梁位置內部，進行鋼筋傳接及綁紮固定之動作。

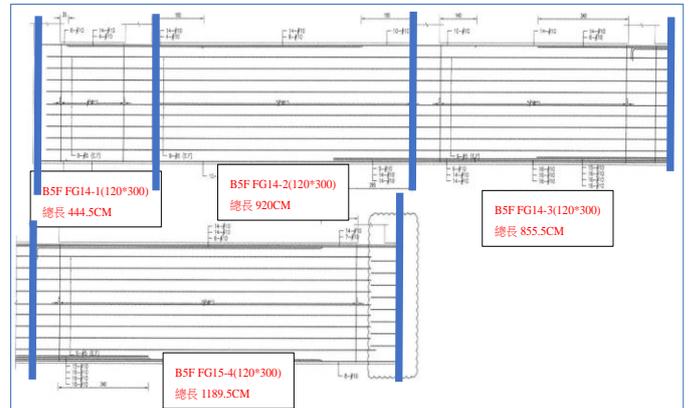
圖 6. 地梁鋼筋配置設計圖

及骨牌損失理論[3]中所述，有不安全的環境因素及人為疏忽因素存在，極可能發生危害導致事故傷害發生。事故發生之施工進度為：下層主筋佈放及綁紮固定，地梁編號為 FG14-1~FG15-4 段，為高 300 cm、寬 120 cm、設計總長度 34.1 m 之設計，如圖 6 所示，位於建築案基地東南側且分為三階段施作。

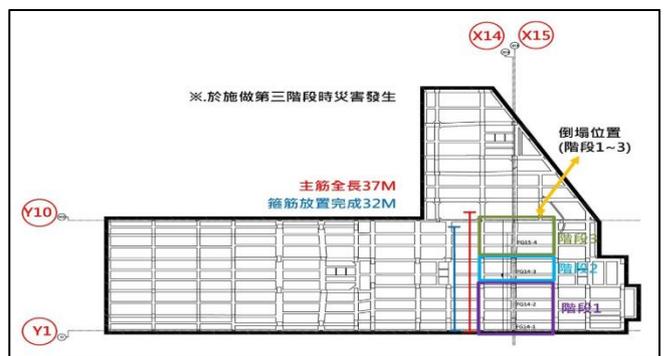
圖 7. 事故現場位置圖

事發當下正進行地下五層之筏底板與地梁鋼筋組立工項，疑因工作筋、斜向支撐筋無法承載上層主筋及箍筋重量，導致整排地梁(X14~X15、Y1~Y10 LINE 如圖 7 所示)由南向北產生骨牌式倒塌，因當時正在組立該處地梁下層鋼筋，有施工人員進入內側，致使施工人員遭倒塌之鋼筋壓住，產生兩死三重傷之悲劇。

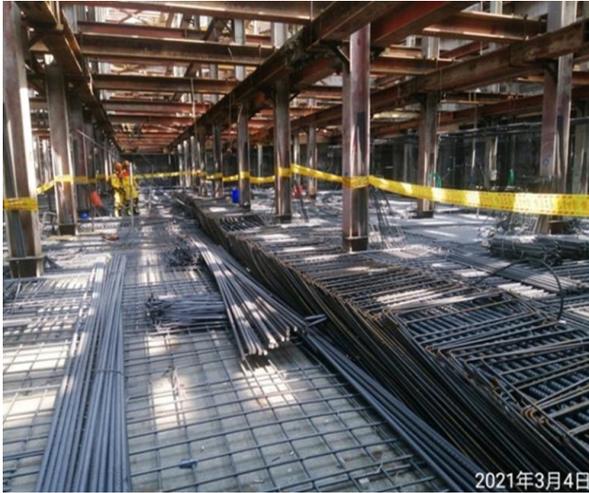
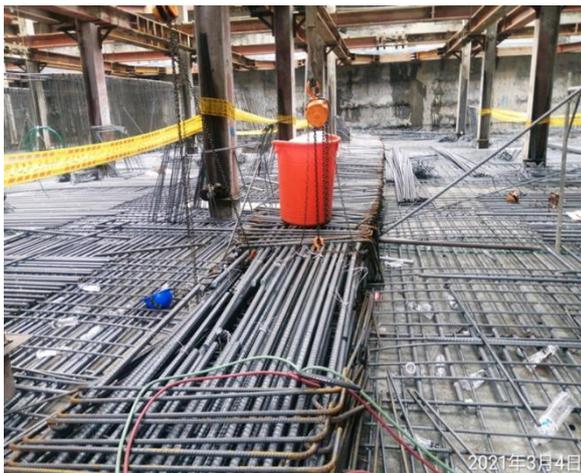
1. 直接原因：
 - 人員遭受大量鋼筋擠壓(如圖 8 及圖 9)
2. 間接原因：
 - (1) 不安全行為：

圖 8. 現場地梁鋼筋倒塌-1

圖 9. 現場地梁鋼筋倒塌-2

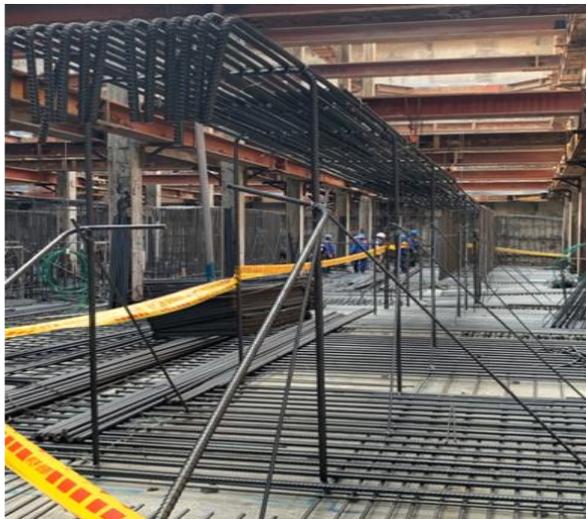
工作筋及斜撐之設置未符合規定，如圖 10 所示，依未倒塌門型架查看，斜撐僅設置單側 2 支，一支向南北、一支向東西。

圖 10. 地梁工作筋及斜撐之設置未符合規定

- (1) 門型樣架間距最大 2.7 公尺，應降低間距至 2-2.5 公尺。
- (2) 每座門型樣架應以 4 支斜撐固定。
- (3) 斜撐上端點應點焊於門型樣架上並綁紮，下端則以鋼筋植筋後，與斜撐下端點焊固定並以鐵線綁紮。
- (4) 門型樣架與斜撐固定後，上側地梁主筋先固定於門型樣架兩側，形成一體結構以增加穩定度。
- (5) 門型樣架應架設水平繫桿，加強門型樣架強度。單側 L 型腳應指向地梁組立時地面自由端，加強抵抗側向力。
- (6) 上層筋綁紮固定時，應設置工作平台供施工人員使用(如圖 15)。
- (7) 繪製門型樣架組立步驟圖示。

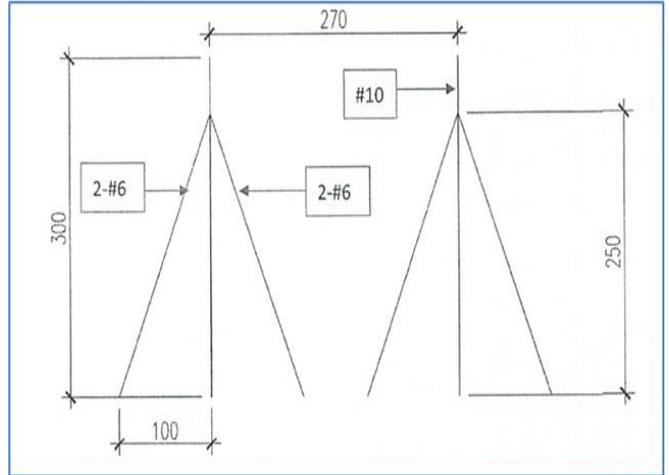
圖 11. 鋼筋斜撐設計圖

依照鋼筋計算書中所述，地梁鋼筋組立時，門型樣架工作筋(俗稱椅馬)應使用#10 鋼筋架設作為垂直力支撐，跨距設定為 270 公分，左右側各輔以 2 支#6 鋼筋作為斜撐，與門型架間距為 100 cm，加強固定作為斜向力支撐(如圖 11)，上述數值皆經過技師檢核計算，符合應力上之規範要求。

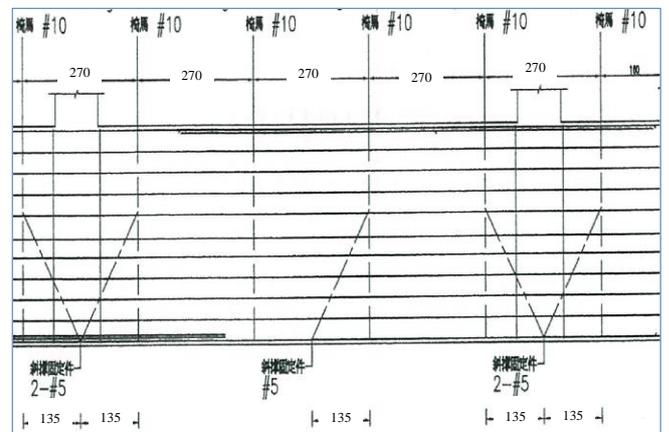
圖 12. 現場假固定鋼筋架設圖

經檢視現場並詢問施工人員，竟依憑過往經驗，擅自將現場斜撐變更為#5 鋼筋，且僅採單側設置(如圖 12)，致使斜向支撐的承载力減少，導致地梁鋼筋組立過程中，無法承受因晃動所產生的應力，進而發生連鎖反應後倒塌，進而產生人員死亡及重傷的慘劇。

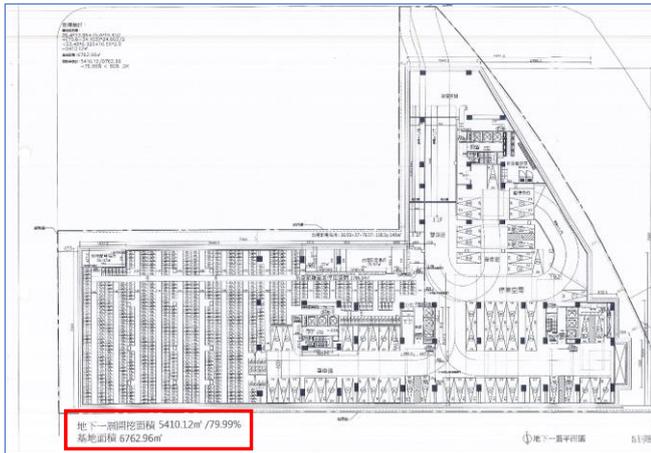
圖 13. 基地開挖總面積及配置

本案建築物基地總面積 6,762.96 平方公尺，地下室開挖總面積 5,410.12 平方公尺(如圖 13)，最外圍設計施作深度 31 公尺之連續壁作為第一道擋土支撐，並加設貫入深度 28.45 公尺的中間樁，作為水平之撐加固之用，設計開挖深度為 18.25 公尺並設置五層水平支撐。

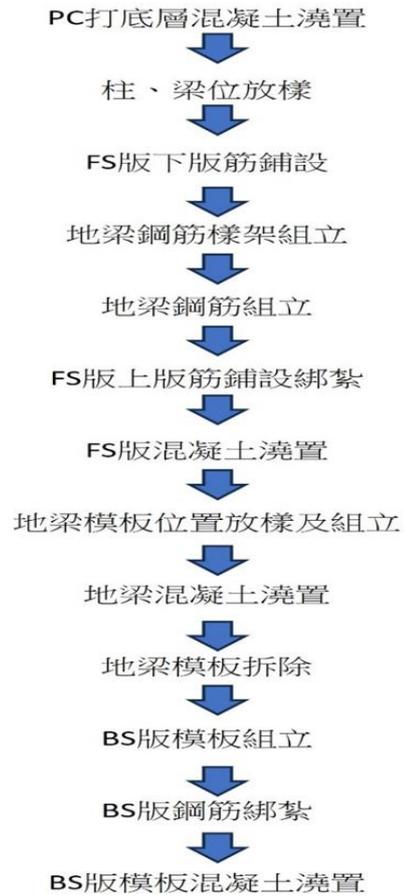
圖 14. 筏基工程作業流程拆解

當版筋佈放綁紮完成後，則以放樣定位出各區域地梁位置及其接續點，開始組立第一階段鋼筋樣架及斜撐。第二階段為樣架組立完成後以移動式起重機，於地面構台配合吊放地梁上層所需鋼筋，主筋佈放完成後接續施作箍筋綁紮。第三階段為下層主筋佈放及綁紮固定，佈放完成後接續施作腰筋，用以固定及保持上下層之箍筋間距。於地梁鋼筋皆綁紮固定完成後，開始第一階段混凝土澆置，高度約莫是地梁鋼筋之一半，完成第一階段澆置後，則開始組立地梁鋼筋上層模板並完成混凝土澆置，接續施作筏式基礎的頂版並鋪設頂版之鋼筋，並再次進行混凝土澆置，完成整個筏式基礎地工項，施工流程如圖 14。
