洋流發電水下海生物附著分析

摘要

Anti-Marine Algae for the Power Generation of Ocean Current

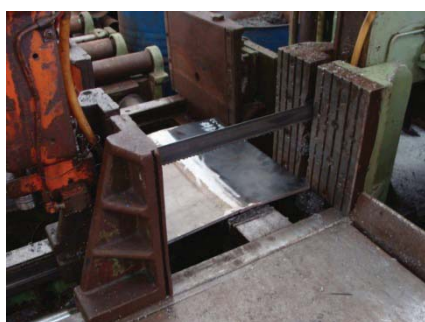
圖 4. 鋸床

鋸床，如圖 4 所示，是一種金屬切削工具機，以鋸(條鋸、圓盤鋸或帶鋸等)為刀具，割斷材料(圓料，方料，管料和型材等)或割出溝槽的工具機。

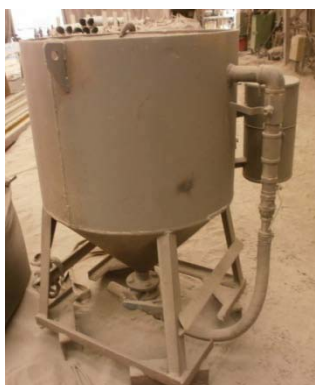
圖 5. 噴砂機

噴砂機，如圖 5 所示，是以壓縮空氣高速帶動研磨砂材，噴擊金屬及非金屬表面，使之形成霧面或侵蝕面之處理機器，其用途運用廣泛，可為各種材質，不同目的之加工不需高度熟練技巧，操作容易，加工費低，提昇產品之高附加價值。

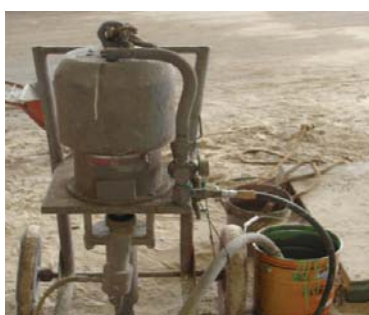
圖 6. 噴漆機

噴漆機，如圖 6 所示，高效率，高品質，省人力，可上下且自動旋轉 360 度噴漆，無死角，最省漆，效率為人工 3~7 倍。

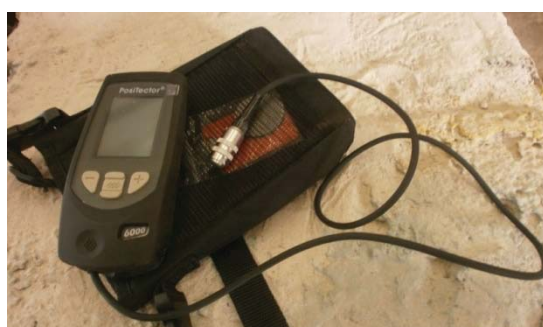
圖 7. 膜厚測定儀

膜厚測定儀，如圖 7 所示，用於量測試片塗膜之厚度。

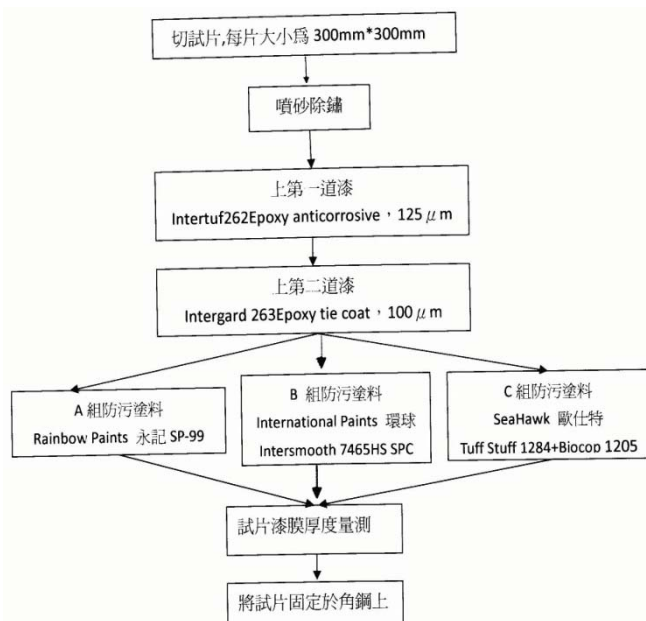
圖 8. 試片製作流程

每片板材裁切為 300mm×300mm 的正方形試片，再進行噴砂除鏽的處理程序，塗上第一道 Intertuf 262 Epoxy anticorrosive 厚度為 125 μ m 及第二道 Intergard 263 Epoxy tie coat 厚度為 100 μ m 的底漆後，再將試片依比較類別的不同分為 A、B、C 組分別塗上不同的防污塗料，每道漆塗抹後都需用膜厚測定儀量測漆膜的厚度，以確保每片試片的統一性。最後將試片固定於角鋼上，放置於興達港的海域當中進行試驗。試片製作流程圖，如圖 8 所示。

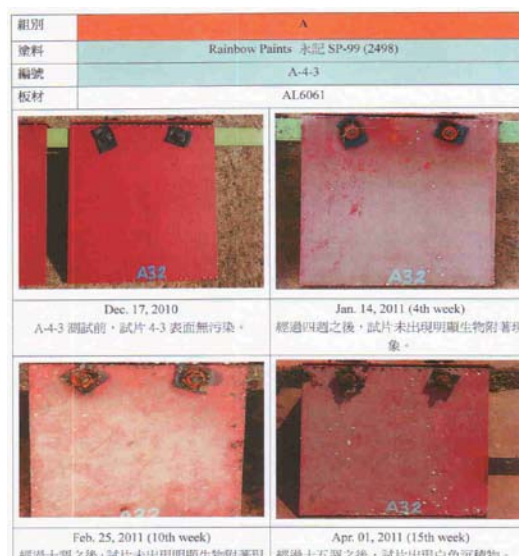
圖 10. 永記 SP-99 (2498) 板材 AL6061

圖 10 是永記 SP-99 (2498) 板材 AL6061，編號 A-4-3，測試前日期 Dec.17-2010，試片表面無污染。經過四週之後，試片未出現明顯生物附着現象。經過十週後，試片未出現明顯生物附着現象。經過十五週之後，試片出現白色沉積物。

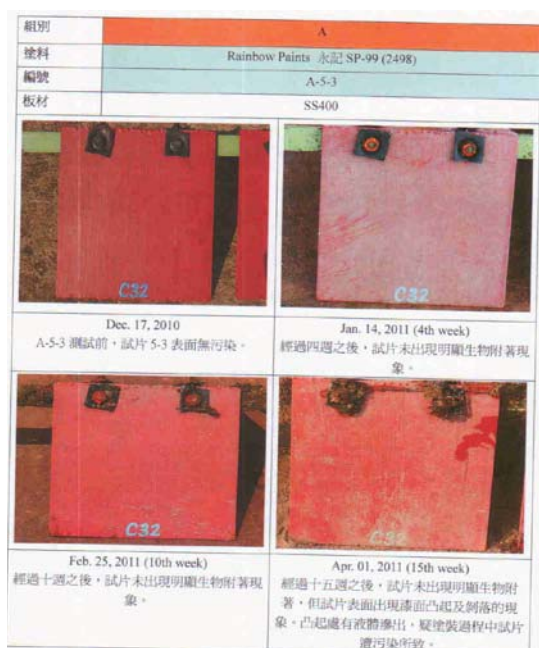
圖 11. 永記 SP-99 (2498) 板材 SS400

圖 11 是永記 SP-99 (2498) 板材 SS400, 編號 A-5-3, 測試前日期 Dec.17-2010, 試片表面無污染。經過四週後, 試片未出現明顯生物附著現象。經過十週之後, 試片未出現明顯生物附著現象。經過十五週之後, 試片未出現明顯生物附著, 但試片表面出現漆面凸起及剝落的現象。凸起處有液體滲出, 疑塗裝過程中試片遭污染所致。

圖 23 是 A-4-3 與 A-5-3 經過 15 週的試驗比對，發現此塗料 [Rainbow Paints 永記 SP-99 (2498)] 無海生物的附着，但 A-4-3 有白色的沉澱物附着於試片上，A-5-3 表面出現漆面凸起及剝落的現象，且有液體滲出疑似塗裝過程中試片遭污染所致。

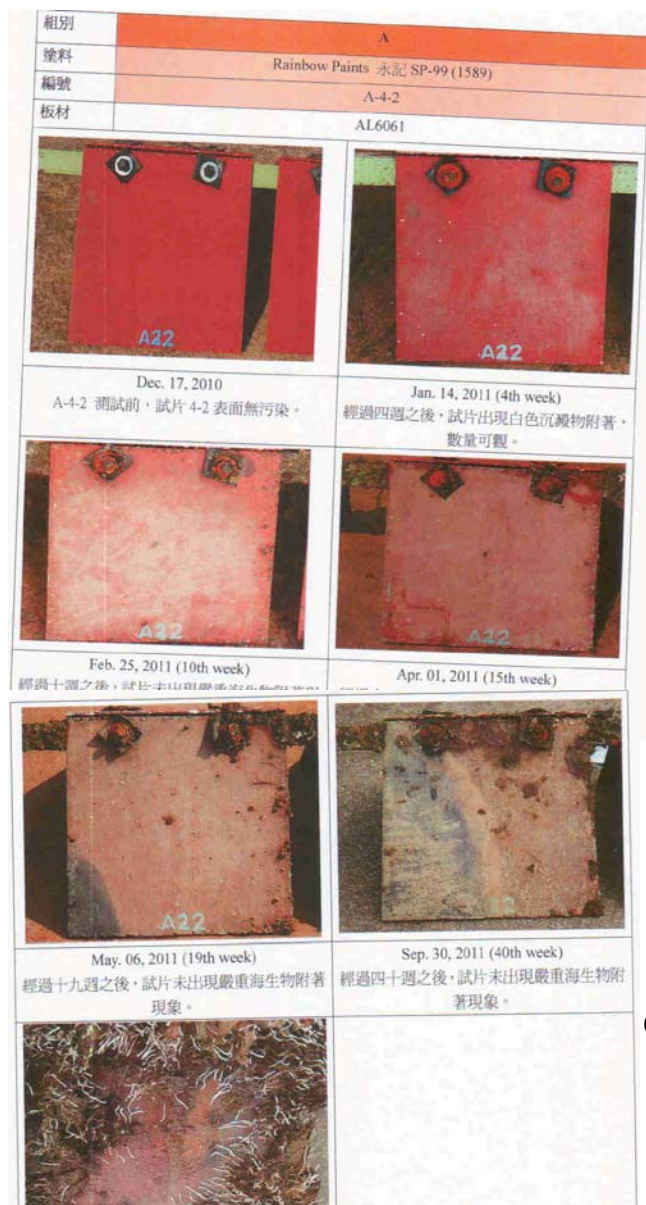
圖 14. 永記 SP-99 (1589) 板材 AL6061

圖 14 是永記 SP-99 (1589) 板材 AL6061, 編號 A-4-2, 測試前, 試片表面無污染。經過四週之後, 試片出現白色沉澱物附著, 數量可觀。經過十週之後, 試片未出現嚴重海生物附著現象。經過十五週之後, 試片出現少數的藤壺附著。經過十九週之後, 試片未出現嚴重海生物附著現象。經過四十週之後, 試片未出現嚴重海生物附著現象。經過五十五週之後, 試片出現嚴重海生物附著現象。

圖 21 是同塗料不同板材比較，A-4-1 與 A-5-1 經過 15 週的試驗比對之下，發現此塗料 [Rainbow Paints 永記 SP-99 (1601)] 對於防止海生物的附着情形相同，都有附着少數的藤壺及管蟲，且看不出板材的性質會影響到海生物的附着情形。圖 22 是 A-4-2 與 A-5-2 經過 55 週的試驗比對，發現此塗料 [Rainbow Paints 永記 SP-99 (1589)] 對於防止海生物的附着有相同的情形，都是附着少數的藤壺及管蟲，但 A-4-2 試片上有少數的白色沉澱物及塗料有些許的剝落，並且看不出板材的性質會影響到海生物的附着情形。

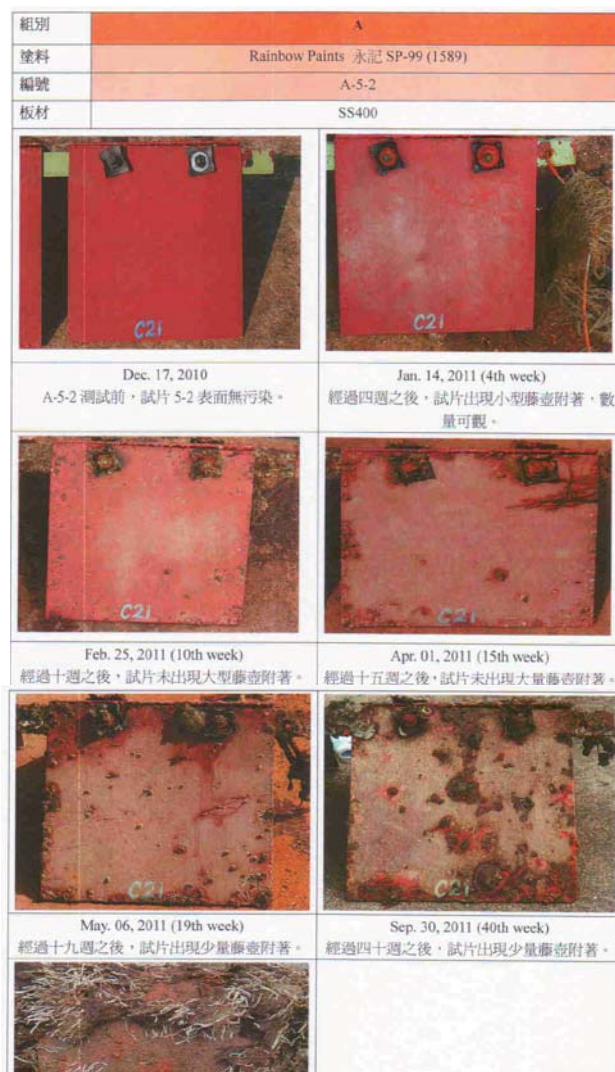
圖 15. 永記 SP-99 (1589) 板材 SS400

圖 15 是永記 SP-99 (1589) 板材 SS400, 編號 A-5-2, 測試前, 試片表面無污染。經過四週之後, 試片出現小型藤壺附著, 數量可觀。經過十週之後, 試片未出現大型藤壺附著。經過十五週之後, 試片未出現大量藤壺附著。經過十九週之後, 試片出現少量藤壺附著。經過四十週之後, 試片出現少量藤壺附著。經過五十五週之後, 試片出現管蟲及紅藻附著。

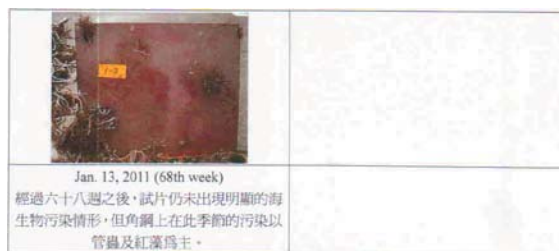
圖 18. 環球 Intersmooth 7465HS SPC 板材 S50C

圖 18 是環球 Intersmooth 7465HS SPC 板材 S50C, 編號 B-1-3 測試前, 試片除沾染些許污泥外, 表面光滑。經過四週之後, 試片仍未出現海生物附著的現象。經過八週之後, 試片仍未出現海生物附著的現象, 但固定用的角鋼已佈滿藤壺。經過十七週之後, 試片仍未出現海生物附著的現象。經過二十八週之後, 試片 1-3 仍未出現海生物附著的現象, 但角鋼上已有紅藻及綠貽貝出現。經過四十三週之後, 試片仍未出現海生物附著的現象, 但角鋼上已有管蟲、藤壺、海藻及綠貽貝出現。經過四十三週之後, 試片仍未出現海生物附著的現象, 但角鋼上以管蟲之污染為主。經過六十週之後, 試片仍未出現海生物附著的現象, 但角鋼上在此季節的污染仍以管蟲為主。經過六十八週之後, 試片仍未出現明顯的海生物污染情形, 但角鋼上在此季節的污染以管蟲及紅藻為主

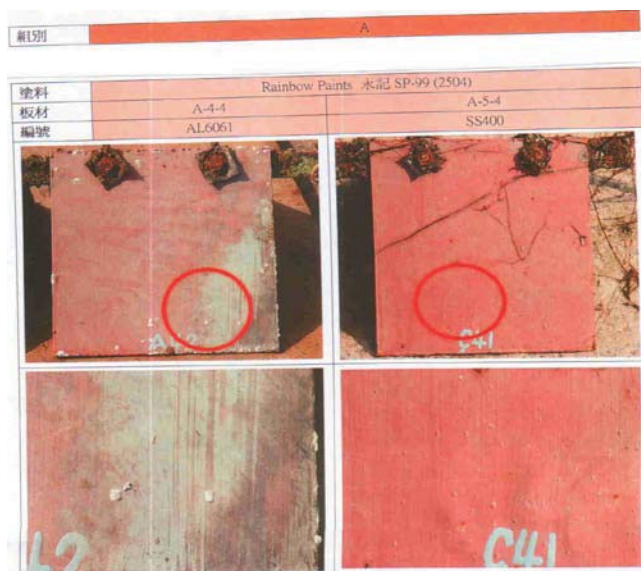
圖 24. 同塗料 A-4-4 與 A-5-4

圖 24 是 A-4-4 與 A-5-4 經過 15 週的試驗比對，發現此塗料〔Rainbow Paints 永記 SP-99 (2504)〕對於防止海生物的附著有相同的情形，都無附著海生物，但 A-4-4 試片有些許的白色沉澱物的附著，並且表面塗料出現剝落現象。

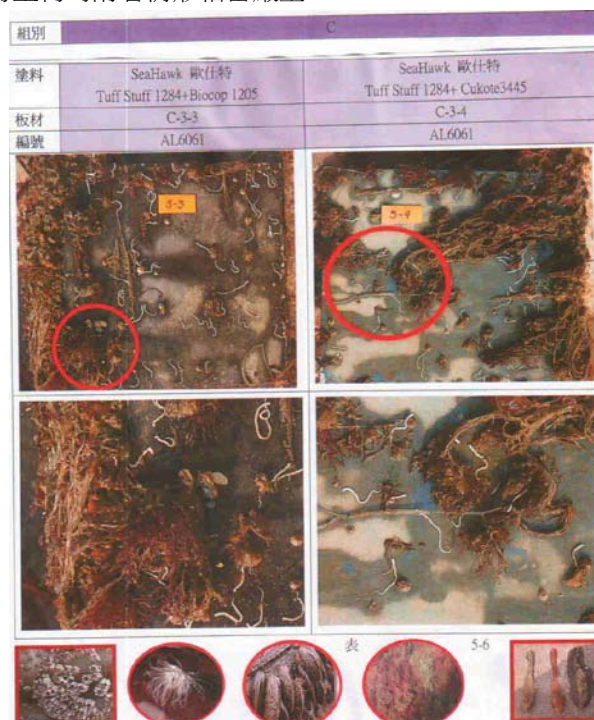
圖 26. 不同塗料 C-3-3 與 C-3-4

圖 26 是 C-3-3 與 C-3-4 經過 17 週的試驗比對之下，發現此塗料〔Tuff Stuff 1284+ (Cukote3445、Biocop 1205)〕藤壺、海藻、管蟲、河殼菜蛤、海鞘都附著於試片上，海生物的附著情形相當嚴重。
